Assunto **Fwd: [DATEN] Análise de hardware**
De ADRIANO SILVA DE MESSIAS <adriano.messias@conab.gov.br>
Para Alandy Barreto <comercial@daten.com.br>
Cópia <gesut.contratos@conab.gov.br>, HENRIQUE COSTA ABREU
<henrique.abreu@conab.gov.br>
Data 2022-12-16 13:53

ASSUNTO:
[DATEN] Análise de hardware

Desktop:

Notebook:

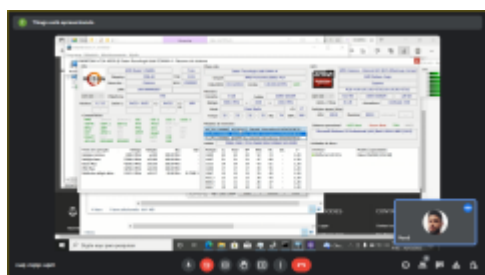
ram_com_dual.png
~660 KB

Não foi possível constatar a existência do recurso de canal duplo (Dual Channel Memory) em virtude da falta de módulos iguais para teste, havendo somente a informação sobre o recurso ainda em período de diligência.
